# 5 JIIC

JORNADA DE INTEGRAÇÃO  
E INICIAÇÃO CIENTÍFICA

## DIAGNÓSTICO DE ACESSIBILIDADE EM ESPAÇOS DE USO COLETIVO: RESTAURANTE SUSHI SILVA

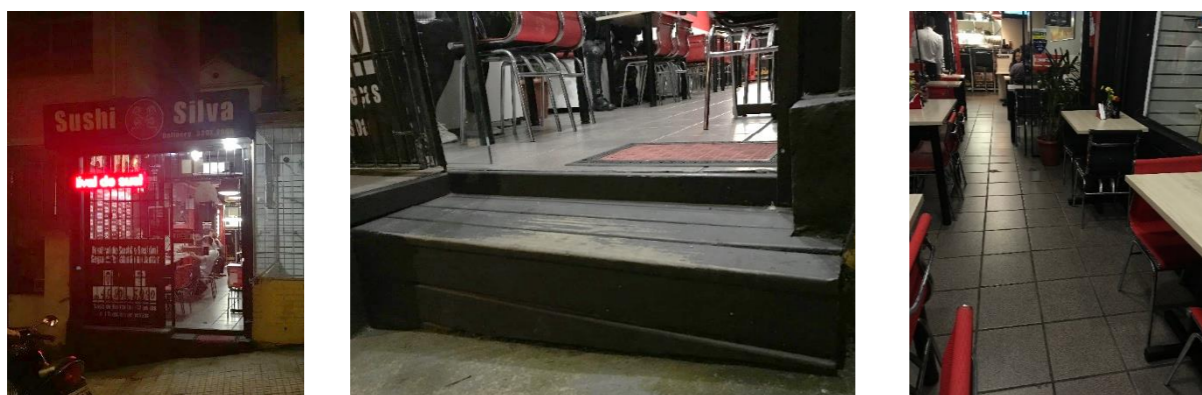
O local apresenta diversos problemas quanto às condições de acessibilidade, principalmente no tocante às necessidades físicas. A análise já começou a partir da entrada do restaurante, pois na porta que dá acesso ao estabelecimento há um degrau de madeira cuja altura varia de 0,20 a 0,33 m. Outra questão analisada foi a falta de sinalização tátil para pessoas portadoras de deficiências visuais, tanto na calçada à frente do restaurante como dentro do mesmo.

Figuras 1, 2 e 3 – Fachada, detalhe do degrau e circulação principal

Baseando-se no item **6.6 Rampas** presente no **Capítulo 6 – Acessos e Circulação**, sugere-se a construção de uma rampa de acesso na entrada do restaurante a fim de viabilizar o uso do espaço por pessoas com deficiência de locomoção, em especial os cadeirantes. Por tratar-se de um restaurante pouco amplo, a rampa foi dimensionada com 1,15 m de largura, 3,9 m de comprimento e inclinação de 8,33%. Como há uma parede lateral no lado direito, será necessária a instalação de um guarda corpo com corrimão de duas alturas e guia de balizamento somente no lado esquerdo da rampa.

A partir do item **5.4.6 Sinalização tátil e visual no piso** constante no **Capítulo 5 – Informação e sinalização**, propõe-se a inserção da sinalização tátil no restaurante para minimizar riscos para as pessoas com deficiência visual. Sugere-se utilizar os relevos táteis de alerta instalados diretamente no piso, pois integram sem interferir visualmente na estética do ambiente enquanto cumprem o papel de orientar e alertar os deficientes visuais. A cor indicada para a sinalização é preta, garantindo maior contraste com o piso cinza claro.

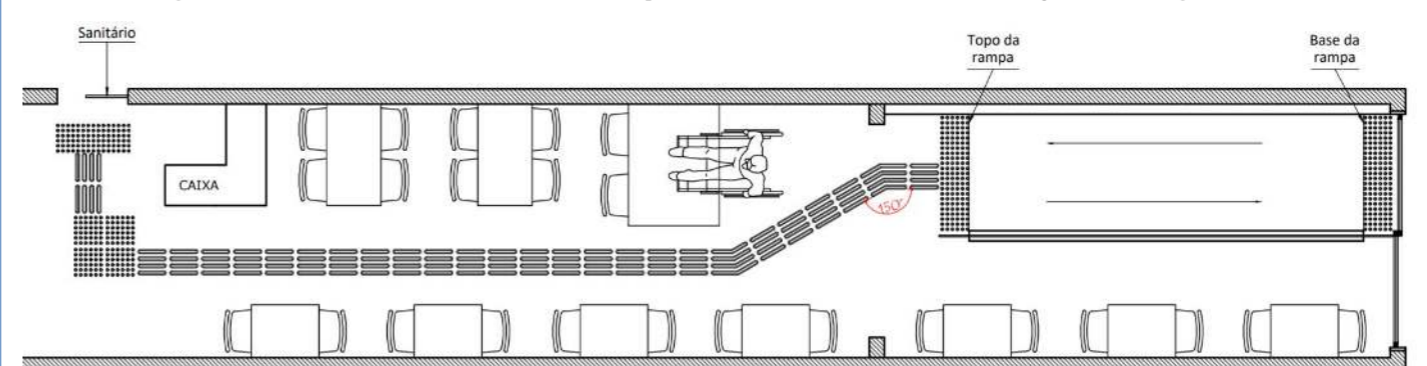
Figura 4 – Planta baixa exemplificando as modificações sugeridas

Para facilitar a locomoção, será reservada próxima ao topo da rampa uma mesa acessível a cadeirantes, de acordo com **9.3.2 Mesas ou superfícies de refeição** no **Capítulo 9 – Mobiliário**.

Deve ser feita a instalação dos relevos táteis de alerta na base e no topo da rampa de acesso, e instalação dos relevos táteis direcionais no eixo de circulação interna geral, para que a pessoa possa se deslocar com autonomia pelos principais setores como: área de mesas, sanitários, caixa e saída.
