JORNADA DE INTEGRAÇÃO
E INICIAÇÃO CIENTÍFICA

FACULDADE
CESUSC

DIAGNÓSTICO DE ACESSIBILIDADE EM ESPAÇOS DE USO COLETIVO: LANCHONETE

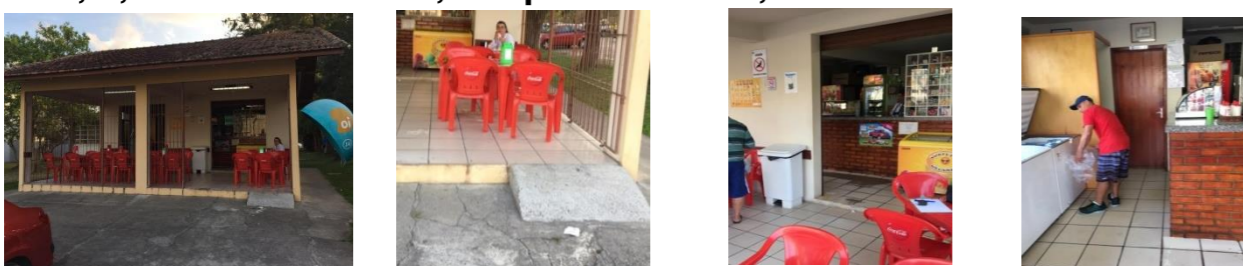
O acesso da lanchonete se dá por uma abertura (porta) de 3 metros, com desnível de 18 cm acima da calçada, em degrau único. Há uma rampa de acesso no canto direito da entrada, com medidas de 93 cm de largura e 50 cm de comprimento, resultando numa inclinação de 36% da rampa. Não há barras de apoio ou corrimão no seguimento da rampa ou em qualquer espaço dentro do estabelecimento.

Figura 1, 2, 3 e 4 – Fachada, rampa de acesso, níveis e acesso ao sanitário

O primeiro nível da lanchonete é destinado à distribuição das mesas e cadeiras. No layout atual, há uma mesa de plástico quadrada (LAP 70x70x70 cm) com 4 cadeiras situado logo ao término da rampa, inviabilizando o acesso com cadeiras de rodas. Todas as mesas possuem as mesmas medidas.

O acesso ao balcão de atendimento se dá por duas portas de 2,70 m de largura com desnível de 9 cm acima do primeiro piso, sem rampas de acesso. O pagamento é realizado no balcão de atendimento.

A lanchonete possui 2 banheiros, devidamente sinalizados com símbolos internacionais (masculino e feminino). A porta de acesso aos banheiros possuem 68 cm de abertura e não há espaço interno para o módulo de cadeira de rodas. Não há sinalização de alerta ou linhas-guias táteis para deficientes visuais em nenhum espaço do estabelecimento ou calçadas de acesso.

De acordo com a Associação Brasileira de Normas Técnicas (ABNT NBR 9050:2015), capítulo 6.6 – Rota Acessível/Rampas, uma rampa acessível com desnível de 0,075 à 0,20 m não deve ultrapassar inclinação de 8,33% à 10%. Indica-se, neste caso, alongamento da projeção horizontal da rampa de acesso principal para 1,8 metros, considerando 10% de inclinação. Será necessário alargamento da mesma para 1,20 metros (parâmetro mínimo para rampa de rota acessível), além de instalação de guarda-corpo (altura de 0,92 m) com corrimão acoplado (altura de 0,70 m), em ambos os lados e guias de balizamentos (altura de 0,05 m), sendo estes últimos instalados nos limites da rampa (ABNT NBR 9050:2015, cap. 6.9 – Corrimão e guarda-corpos).

Para acesso do segundo nível do estabelecimento, onde está localizado o balcão de atendimento/pagamento e banheiros, também se faz necessário inserir uma rampa de 0,9 m horizontal, garantindo inclinação máxima de 10%. Também será instalado guarda corpo/corrimão e guias de balizamentos laterais à rampa. Será considerado 0,30 m de extensão do guarda-corpo/corrimão nos patamares iniciais e finais de cada rampa.
