PESSOAS COM MOBILIDADE REDUZIDA: DIAGNÓSTICO DE ACESSIBILIDADE

INTRODUÇÃO

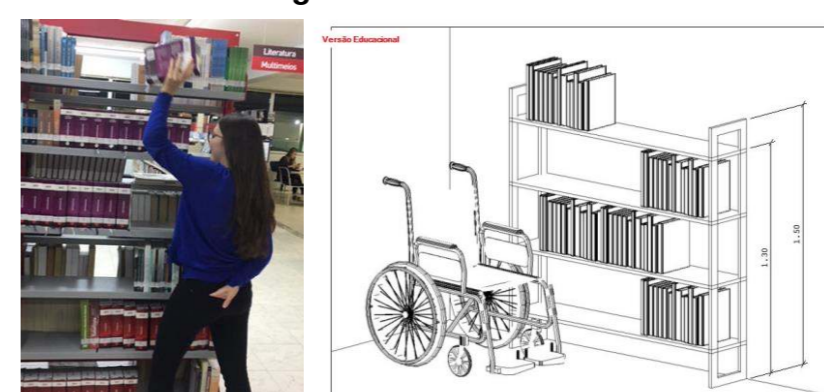
Figura 1 – Biblioteca

A altura inadequada das estantes da biblioteca dificulta o acesso do usuário aos livros, o que reduz a sua autonomia.

A altura das prateleiras deve atender às faixas de alcance manual e os parâmetros iguais do usuário em cadeira de rodas (cadeirantes). Isso possibilitará que o próprio usuário escolha entre os diversos livros disponíveis nas prateleiras o que é de seu interesse, sem precisar solicitar auxílio, deixando o usuário mais a vontade, sem deixá-lo em situação desconfortável. (ABNT – NBR 9050:20

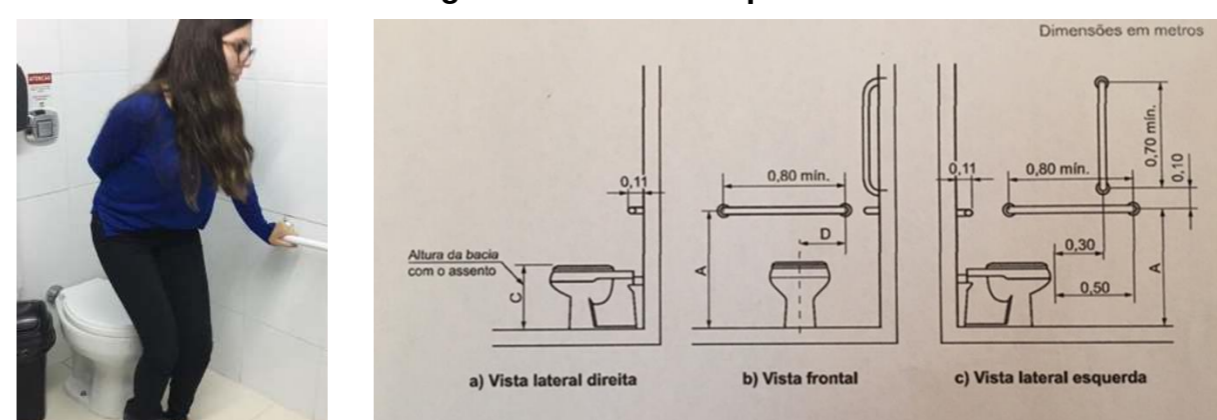
Figura 2 – Barras de apoio

No banheiro analisado na Faculdade Cesusc foi observado barra de apoio mal fixada e ausência da barra de apoio vertical, conforme item 7.7.2.3 da norma ABNT – NBR 9050:2015
