## 6ª JORNADA DE INTEGRAÇÃO E INICIAÇÃO CIENTÍFICA

# ACESSIBILIDADE: ADEQUAÇÃO AO DEFICIENTE VISUAL NA CESUSC-CAMPUS SANTO ANTÔNIO

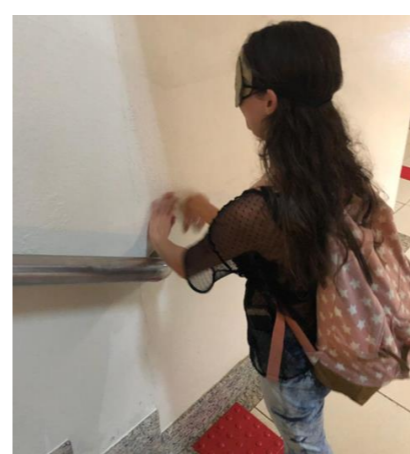
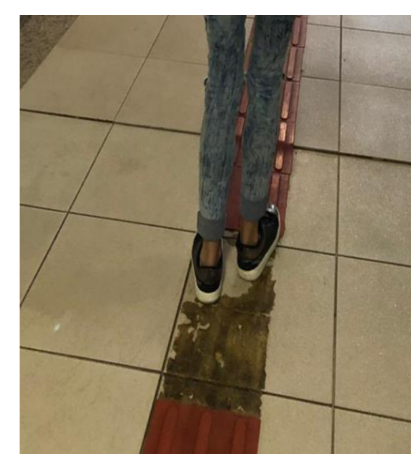
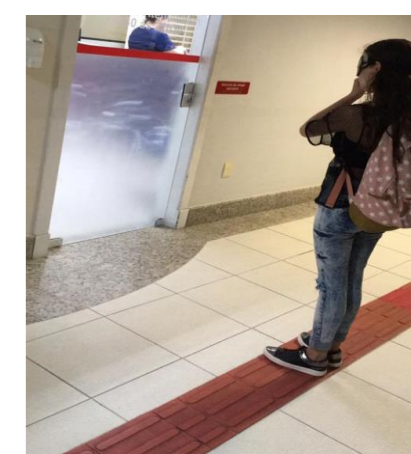
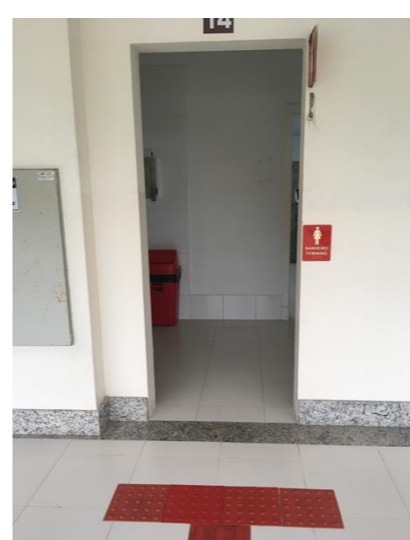
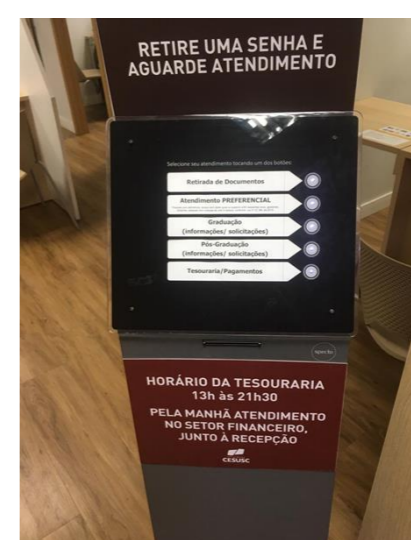
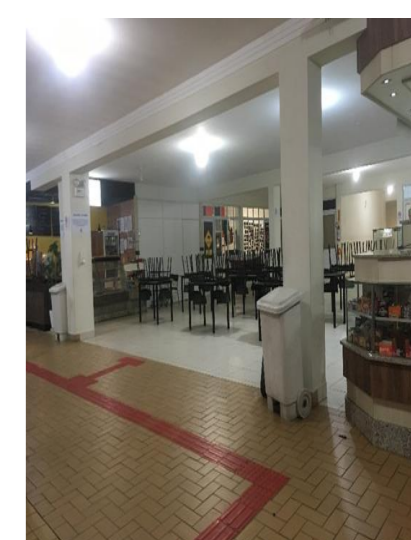
Para fazer uma melhoria na Faculdade CESUSC em questão da acessibilidade de deficientes visuais, saímos a campo para identificar os problemas que essas pessoas sofrem. Logo na entrada da faculdade não tem como a pessoa se localizar de forma autônoma pois não tem um mapa tátil. Da entrada até a central de atendimento tem piso tátil e uma placa sinalizadora que fica entre as duas portas de acesso porém só uma tem o piso na hora de sair, já dentro da central não tem mais piso e o totem para senhas não tem nada em braille. Ao chegar na parte das lanchonetes, não tem nenhuma placa de sinalização, o piso tátil termina em lugares inadequados, não tem continuação, o acesso para outras partes fica ruim, e precisa de guia para sentar e chegar aos balcões. Nos corredores não tem a sinalização tátil de início e final e tinha obstáculos perto do corrimão. Nos corredores tinham pisos faltando e obstáculos em cima do piso, o lado positivo é que na maior parte da faculdade tem pisos táteis.

Está faltando piso de alerta para a entrada do NAD e dentro não tem nenhum piso tátil. O piso tátil fica um pouco afastado da entrada dos banheiros, porém contem placa sinalizadora, dentro do banheiro é necessário utilizar a bengala e a intuição. A porta de entrada da biblioteca tem placa de sinalização, tem piso tátil, há uma certa dificuldade para achar uma mesa vazia. A faculdade tem verba para comprar livros em braille, mas não veem necessidade pois são livros grandes e não tem nenhuma procura. Para buscar melhoria para a faculdade sugerimos um mapa tátil ( NBR 9050: 5.4.2 Planos e mapas acessíveis; 5.4.2.1) na entrada da faculdade e em outros pontos estratégicos, setorizar a faculdade por cores para melhorar a localização de todos, aumentar as letras das placas para pessoas com baixa visão (NBR 9050: 5.2.9 Linguagem; 5.2.9.1.3) colocar um totem de senha com braille na central de atendimento e colocar sinalização nas escadas(NBR 9050: 5.4 Aplicações essenciais; 5.4.3).
